## Die St. Josef Kapelle in Münstermaifeld

- Baugeschichte und Instandsetzungsbericht -

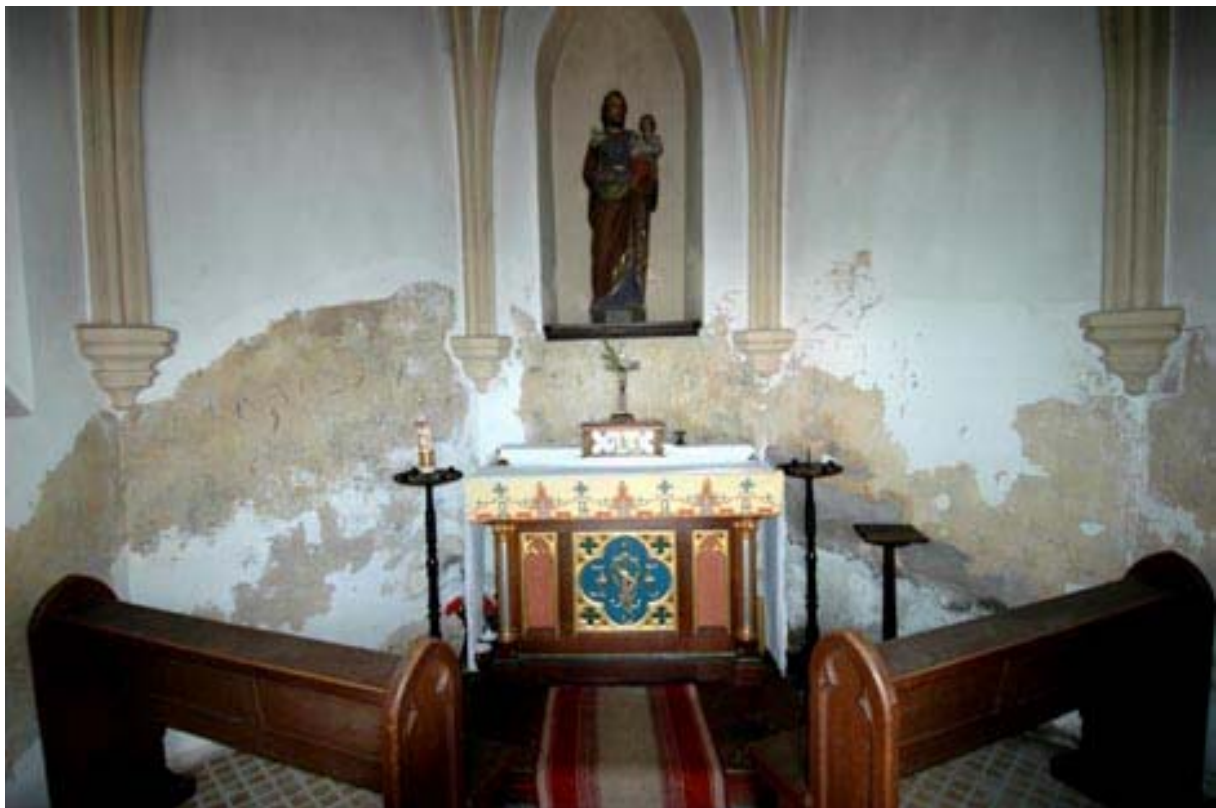
**Abb. 9 Schäden am Innenputz**

Am augenfälligsten waren der desolate Anstrich und Putz im Innern sowie die Schäden an der Eingangstür.

Ursache für die Schäden war das Zuschütten des die Kapelle umgebenden Grabens. Dadurch konnte Feuchtigkeit ungehindert ins Mauerwerk eindringen. Zudem hatte die Kapelle keine Dachrinne.

- Freigraben Mauersockels
- Drainage um die Kapelle
- Entfernung des schadhafte Putzes bis in Höhe der Kapitelle
- Neuverputz nach einer längeren Trocknungsphase
- Neuanstrich nach vorhandener Farbgebung
- Reparatur der Holztür und Ergänzung der geschmiedeten Türbeschläge
- Neuanstrich der Tür mit Beschlägen
- Instandsetzung des Türgewändes
- Erneuerung des Dachbelags und Anbringung einer Dachrinne;

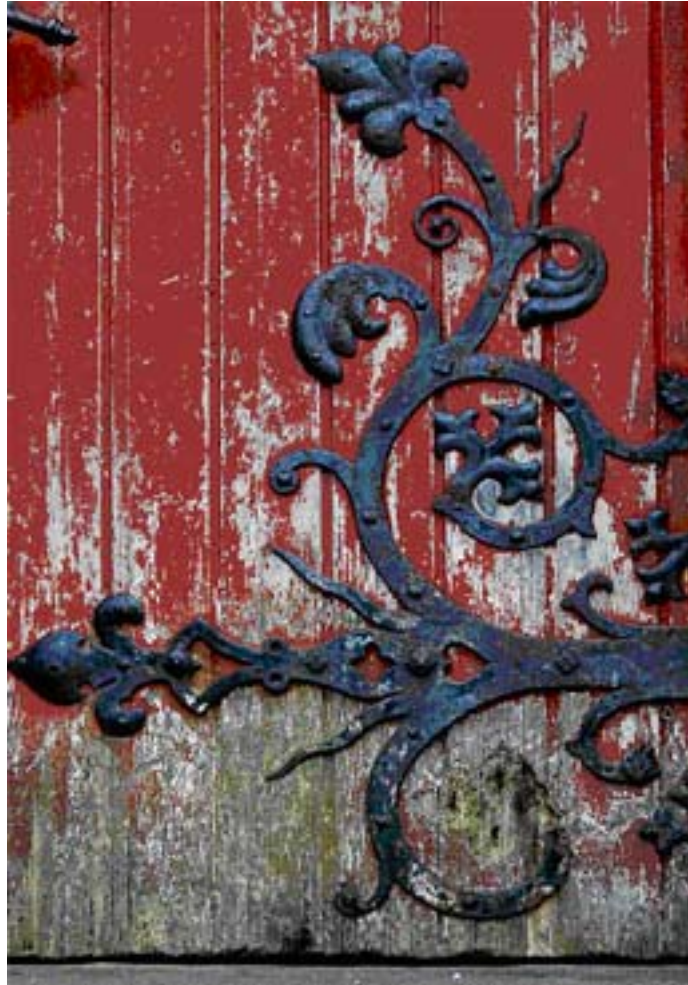
**Abb. 10 Schäden an der Tür, Detail**

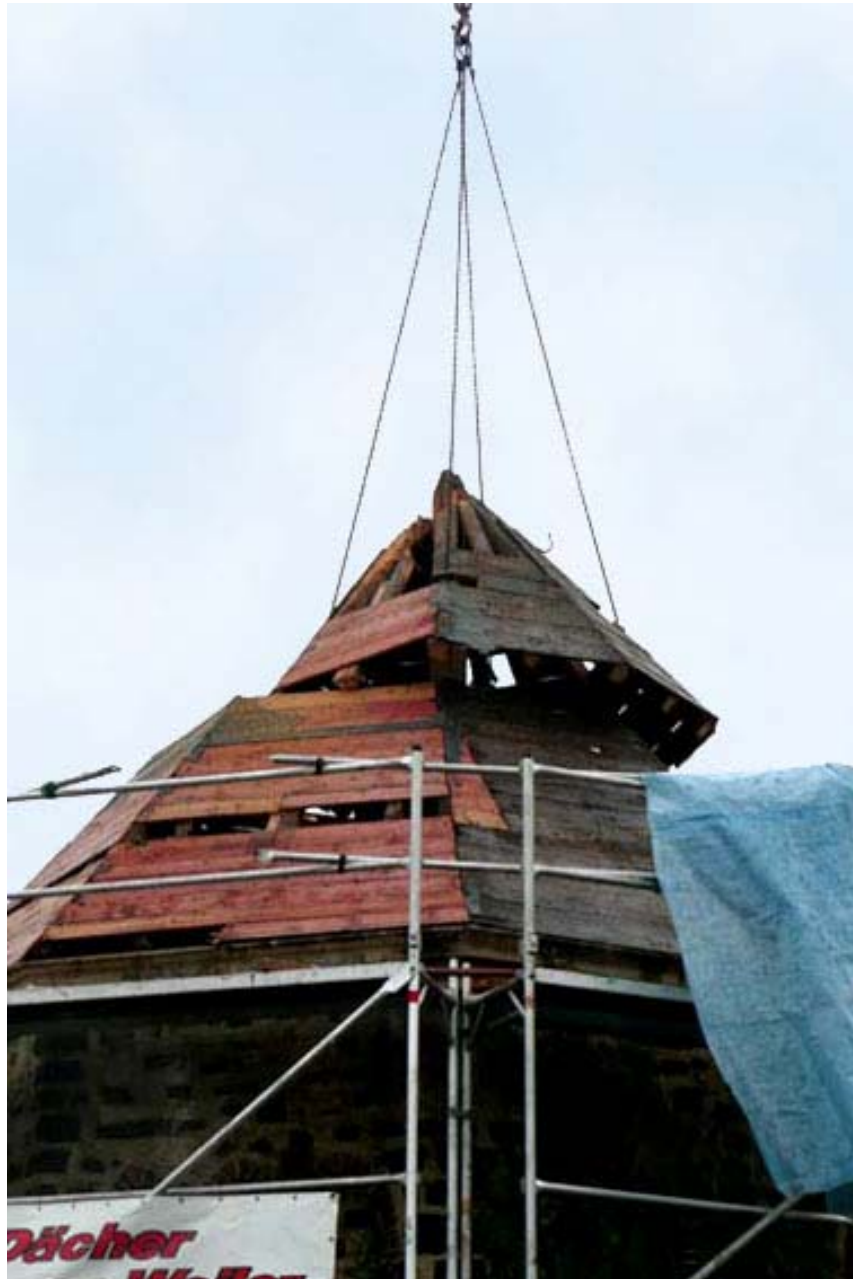
Gleich nach Aufstellen des Baugerüsts zeigte sich jedoch, dass der Dachstuhl völlig desolat war. Wespennester befanden sich im Dachgebälk, die Balken selbst waren völlig zerfressen. Auch auf Anraten des Denkmalpflegers Dr. Georg Peter Karn musste die vollständige Erneuerung des gesamten Dachstuhls in Angriff genommen werden. Dies bedeutete einen weiteren sehr großen finanziellen Aufwand, der nur mit weiteren Spenden und durch zusätzliche Fördermittel des Landesdenkmalamtes bewältigt werden konnte.

**Abb. 11 Abbau des desolaten Dachstuhls**

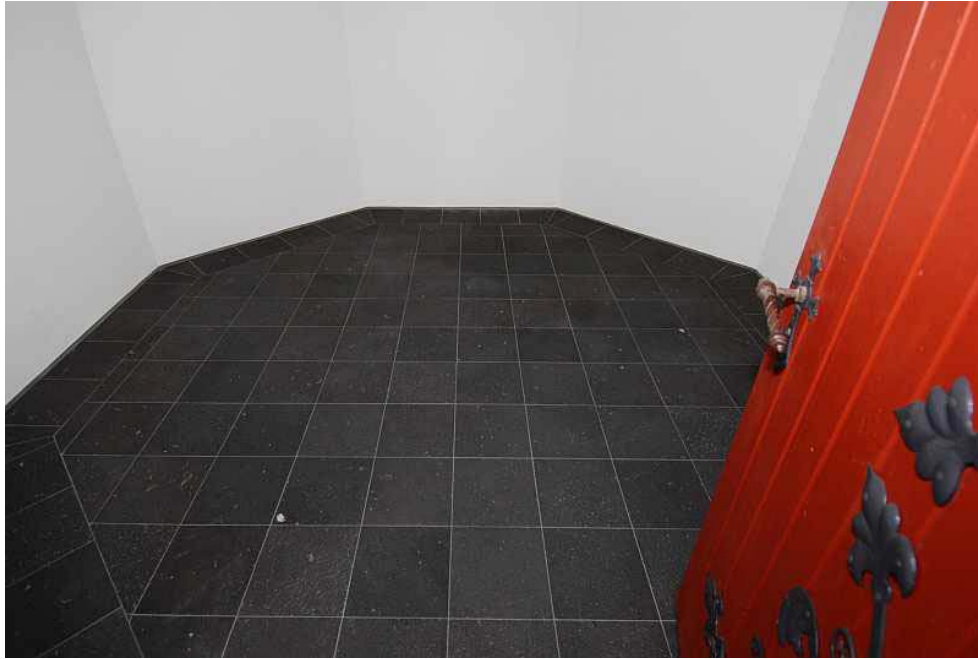
**Abb. 12 Bodenplatten aus Basalt**

Durch weitere großzügige Spenden war es zum Schluss sogar möglich, den Fußboden neu mit Basaltplatten zu belegen.

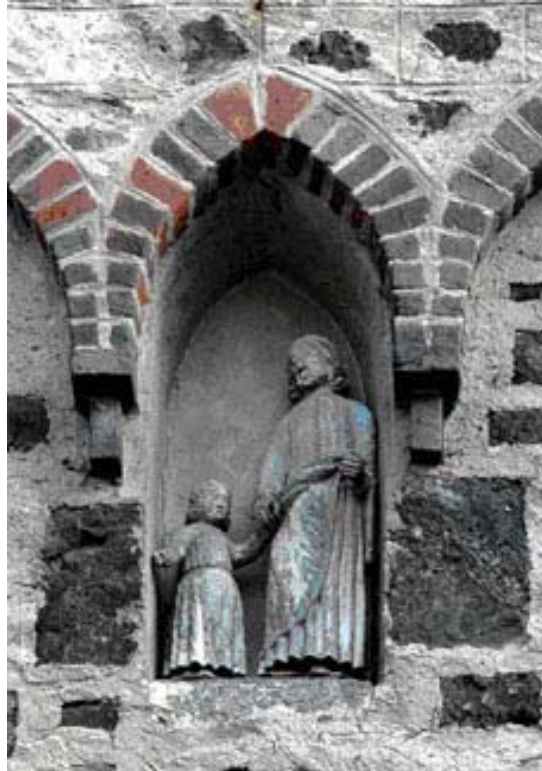
Nicht in die Sanierungsmaßnahmen eingeschlossen war das Figurenpaar "Josef und Jesuskind", das vor der Sanierung in der Nische über der Eingangstür untergebracht war. Die Statuen sind vermutlich aus Lindenholz geschnitzt. Neben den stilistischen Merkmalen deutet auch der Fassungsaufbau (= Schichten der Bemalung) auf eine frühere Entstehung als die der Kapelle hin. Der Zustand der Figuren und deren Fassung haben sehr unter der freien Bewitterung in der äußeren Nische gelitten.

**Abb. 15 Josef mit Jesuskind**

Ob die vorhandenen Fassungen der Figuren in diesem Zustand erhalten werden kann, wird derzeit durch eine Untersuchung überprüft. (Bericht folgt)

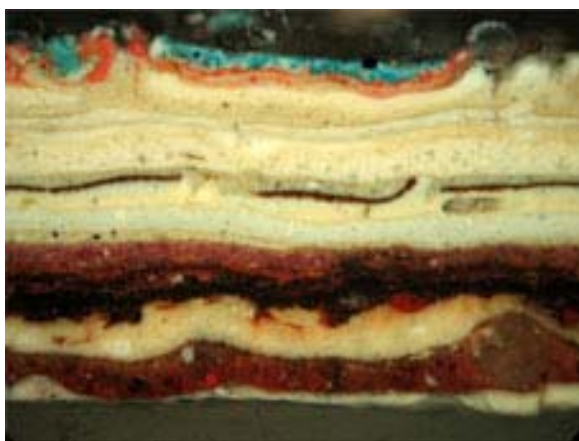
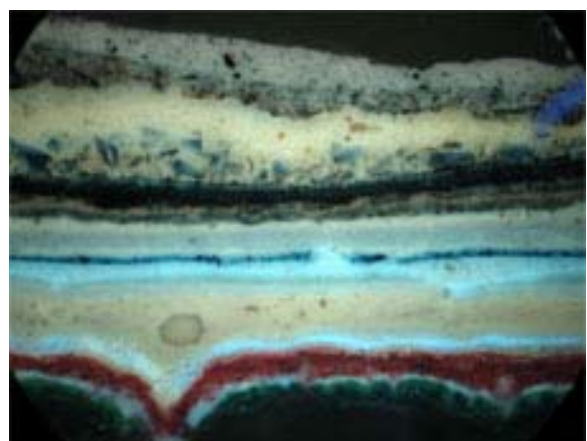
**Abb. 16, 17 Mikroskopaufnahmen von der Fassung**
