Münstermaifeld Pilligertor- / Josefstraße St. Josef Kapelle

Die Stadt Münstermaifeld als Eigentümerin, plant in Zusammenarbeit mit dem Kulturverein Münstermaifeld die Instandsetzung der St Josef- Kapelle. Initiiert durch Spenden aus der Bevölkerung sollen nachfolgend aufgeführte Maßnahmen durchgeführt werden.

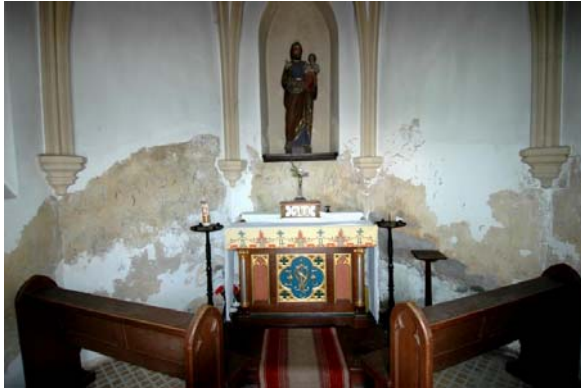
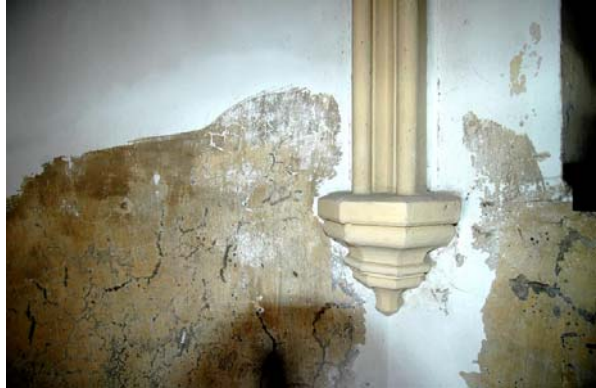
Im gesamten Sockelbereich, bis in die Höhe der Gewölbekonsolen, sind starke Schäden durch Feuchte und Schadsalze festzustellen. Der vorhandene Anstrich ist dort zum Teil bis in den Putz hinein geschädigt. Teilweise ist der Kalk-Zement-Putz abgängig.

Der gesamte Anstrich zeigt deutliche Verschmutzung.

Der gesamte, versalzete Putz im Innern soll bis in Höhe der Gewölbekonsolen (ca. 147cm) bis aufs Mauerwerk abgeschlagen und entsorgt werden. Nach einer Austrocknungsphase (im Zusammenhang mit der Maßnahme außen) soll der Verputz wieder mit einem *Sanierputz* erneuert werden. Der gesamte Kapellerraum erhält einen neuen Anstrich mit *Keim - Reversil* entsprechend der Farbigkeit der jetzigen Ausführung. Mögliche ältere Befunde bleiben davon unberührt. Das gesamte Inventar wird während der Maßnahme ausgelagert.

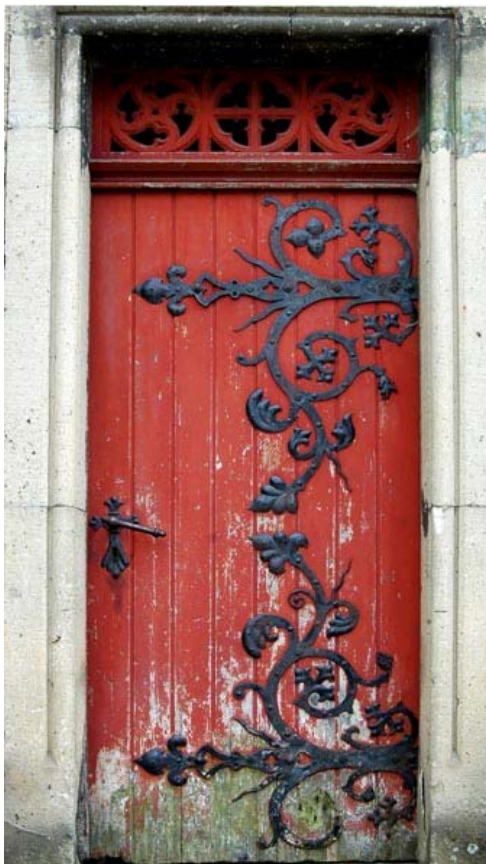
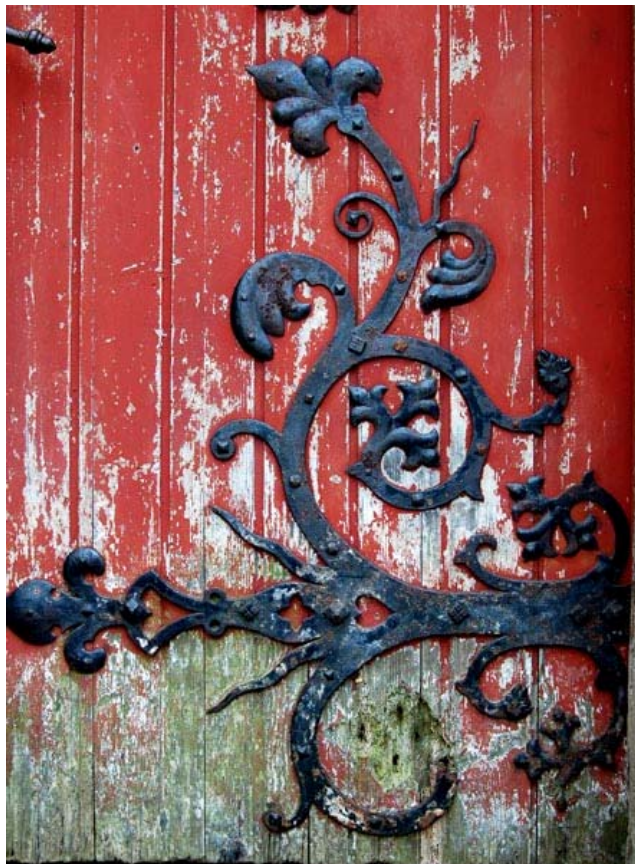
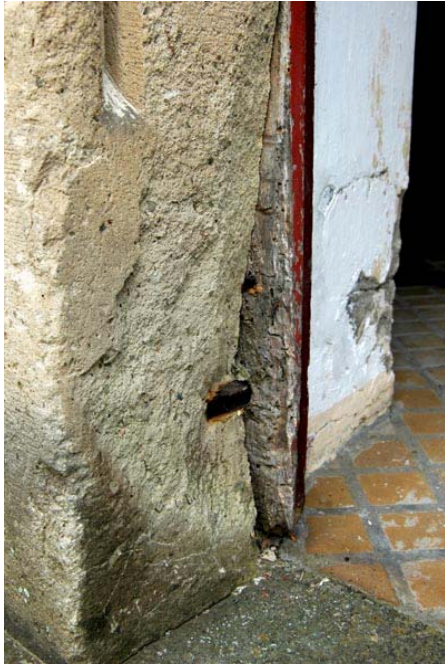
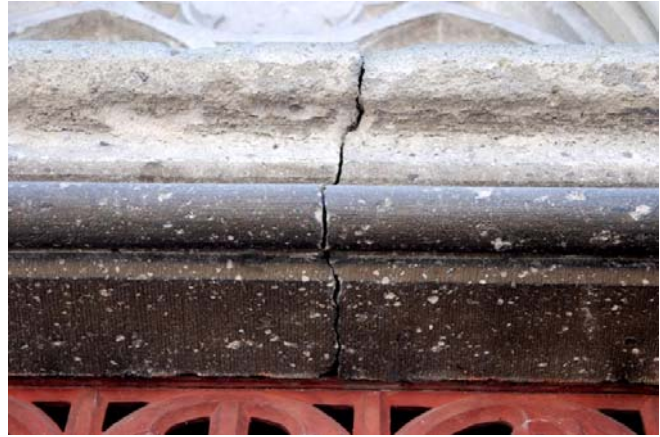
Die originale Tür der Kapelle ist im Fußbereich geschädigt. Kleinere Teile des Beschlagwerks fehlen bereits. Im unteren Bereich des Rahmens haben die Befestigungen zu Absprengungen am Tuffsteingewände geführt. Der Sturzstein der Tür ist gerissen.

Die Türe samt Rahmen ist zu demontieren. Der untere Bereich des Türplattes wird schreinerisch ergänzt. Die Beschläge werden vorsichtig abgenommen, entrostet, ergänzt, gestrichen und wieder montiert. Der Türrahmen wird im unteren Bereich beidseitig repariert und neu befestigt. Die gesamte Tür erhält einen neuen Anstrich entsprechend dem jetzigen Befund.

Am Türgewände werden die Ausbruchstellen mit Vierungen aus gleichwertigem Tuffstein repariert. Der Riss im Türsturz wird mit Anker gesichert und verfüllt.
