## Die St. Josef Kapelle in Münstermaifeld

- Baugeschichte und Instandsetzungsbericht -

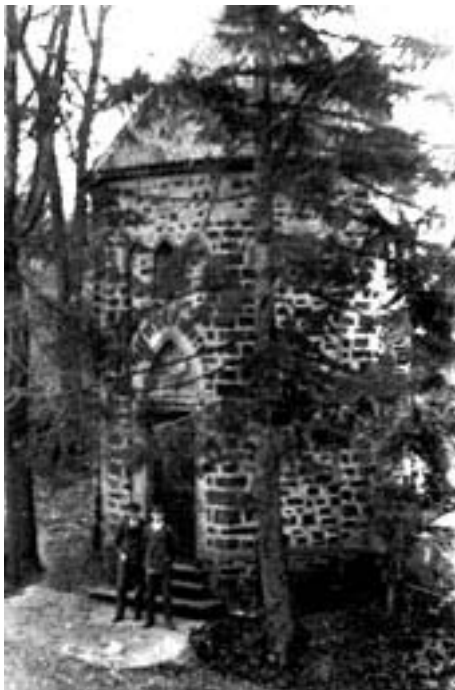
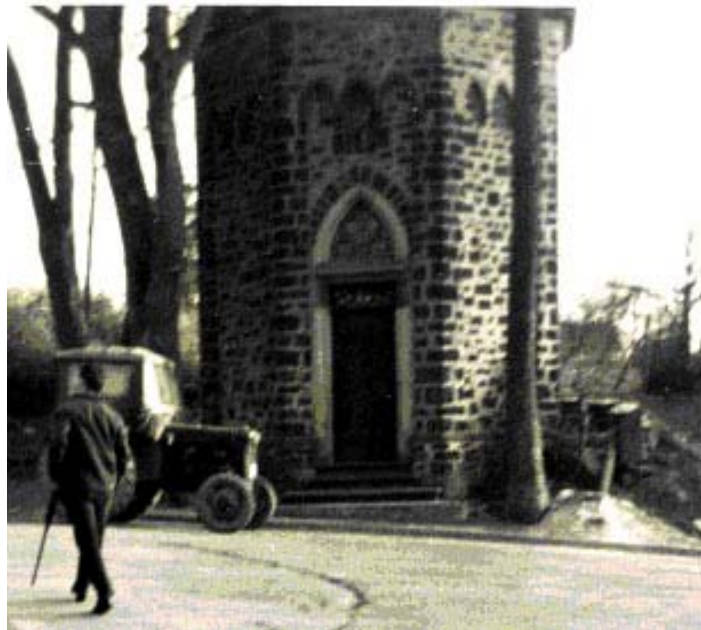
Abb. 1, 2 „Mit zwei Männern (um 1920)" / "Mit Gewehrträger (1950er)“

Zwei ältere Abbildungen<sup>4</sup> haben sich in den Sammlungen Elisabeth Fiseni und Dorothee Palm erhalten, die uns leider erst zum Ende der Baumaßnahmen zur Verfügung standen. Deutlich ist auf beiden Abbildungen zu sehen, dass eine Mauer um die Kapelle geführt wurde, die gegen das Erdreich schützte.

Auf der Abbildung um 1920 lässt sich am Dach eine andere Deckungsart, nämlich ein Spitzwinkelschablonendach („Ort am Grat“)<sup>5</sup> nachvollziehen.

Auf dem Bild aus den 50ziger Jahre scheint es, als hätte die umlaufende Stützmauer eine Bekrönung aus Zinnen.

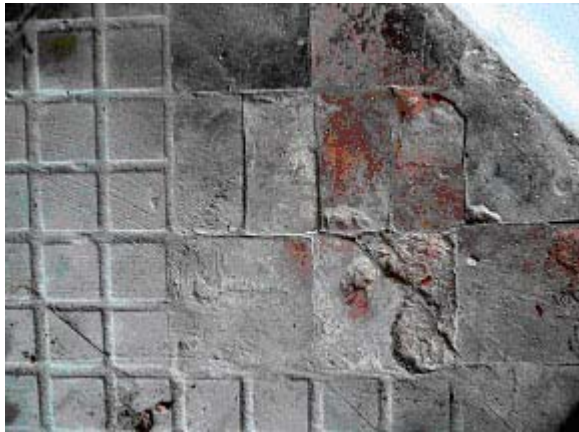
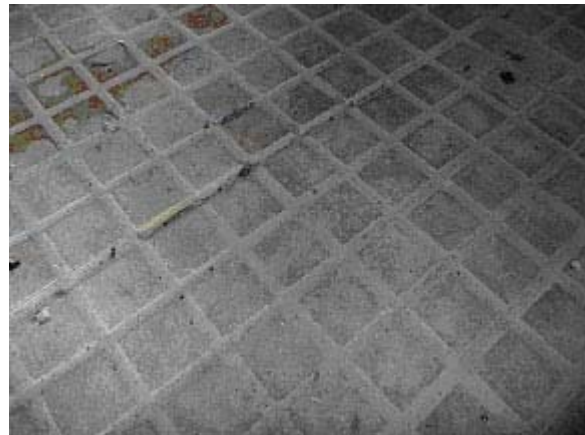
**Abb. 4, 5 Detailaufnahmen: Terracottafliesen (19. Jh.) / neuzeitliche „Riffelplatten“**

Der Fußboden war wohl zur Bauzeit mit Terracottafliesen belegt, von denen nur ein geringer Rest unter dem Altartisch (Abb. 4) erhalten ist; in den 60ziger Jahren wurde der Fußboden mit „Riffelplatten“ (Abb. 5) erneuert.

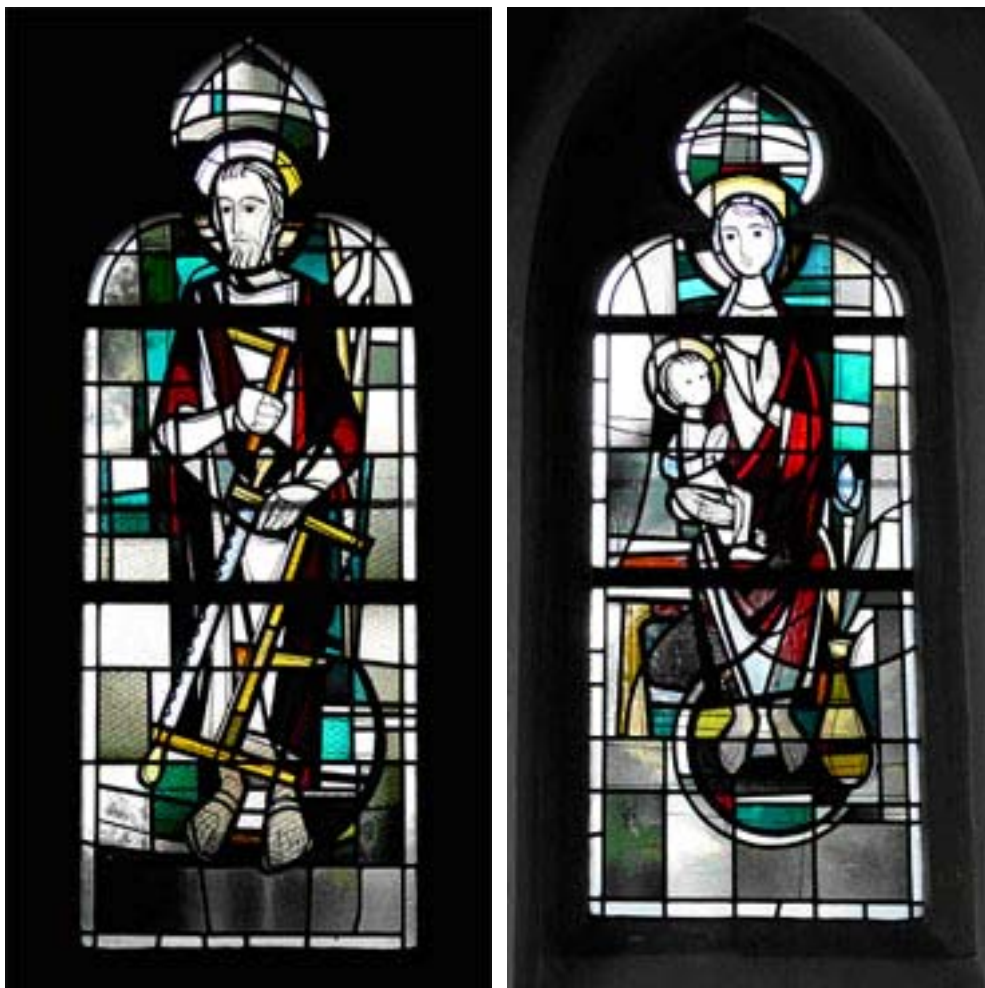
**Abb. 7, 8 Glasmalerei: Josef und Maria mit Kind (1965)**

Bei den Glasgemälden lässt sich anhand der Signatur auf dem Joseffenster (Abb. 7) der Maler und Glasmaler Hans Lohbeck (1909 Duisburg – 1974 Trier)<sup>6</sup> nachweisen, der die Entwürfe lieferte, nach denen die Firma Kaschenbach aus Trier 1965 die Glasgemälde anfertigte. Hans Lohbeck hat auch das große Marienfenster in der Stiftskirche in Münstermaifeld entworfen.

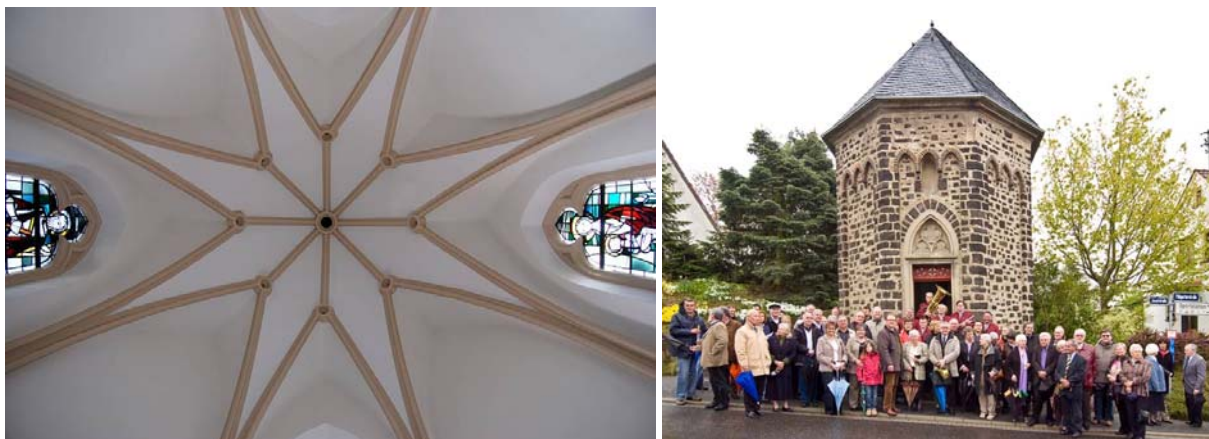
**Abb. 13, 14 Blick ins renovierte Gewölbe / Feierstunde am 9. Mai 2010**

Am 9. Mai 2010 wurde die Kapelle in einer öffentlichen Feierstunde von Pfarrer Guido Lacher eingeweiht.
