Münstermaifeld Pilligertor- / Josefstraße St. Josef Kapelle

Die Stadt Münstermaifeld als Eigentümerin, plant in Zusammenarbeit mit dem Kulturverein Münstermaifeld die Instandsetzung der St Josef- Kapelle. Initiiert durch Spenden aus der Bevölkerung sollen nachfolgend aufgeführte Maßnahmen durchgeführt werden.

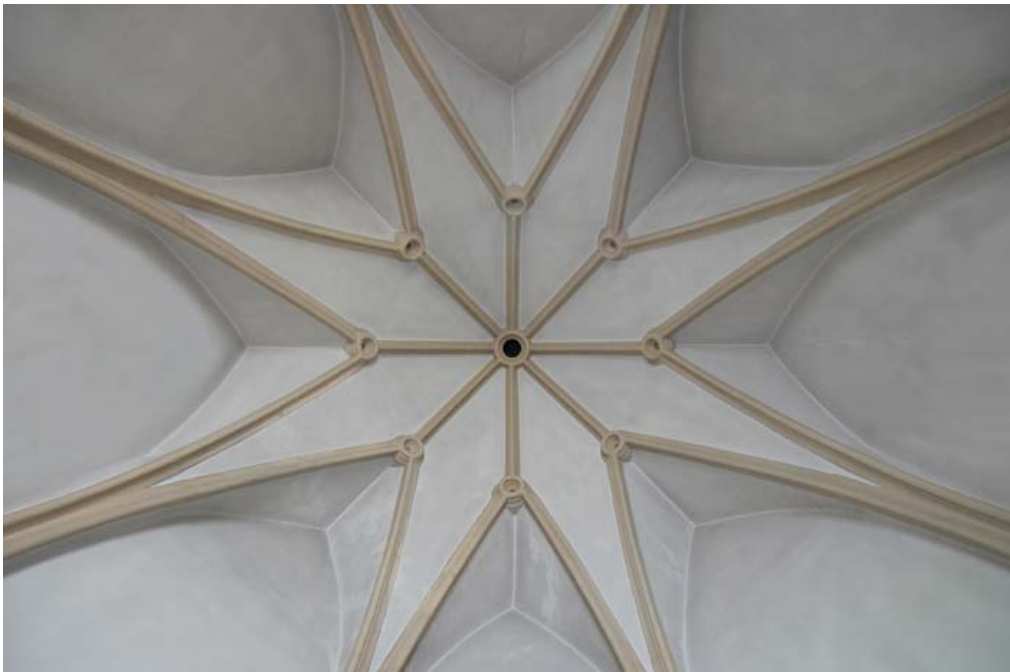
Im gesamten Sockelbereich, bis in die Höhe der Gewölbekonsolen, sind starke Schäden durch Feuchte und Schadsalze festzustellen. Der vorhandene Anstrich ist dort zum Teil bis in den Putz hinein geschädigt. Teilweise ist der Kalk-Zement-Putz abgängig.

Der gesamte, versalzete Putz im Innern soll bis in Höhe der Gewölbekonsolen (ca. 147cm) bis aufs Mauerwerk abgeschlagen und entsorgt werden. Nach einer Austrocknungsphase (im Zusammenhang mit der Maßnahme außen) soll der Verputz wieder mit einem *Sanierputz* erneuert werden. Der gesamte Kapellerraum erhält einen neuen Anstrich mit *Keim - Reversil* entsprechend der Farbigkeit der jetzigen Ausführung. Mögliche ältere Befunde bleiben davon unberührt. Das gesamte Inventar wird während der Maßnahme ausgelagert.
